## Rebæk – eksisterende fælleskloak

- Kloakken etableret i forbindelse med udstykningen omkring 1970.
- Fælles-kloak (regn og spildevand i samme ledning)
- 4 aflastningspunkter.
- Strømpeforet i 2003 (dvs. god tilstand af kloakken).
- Ikke klimasikret

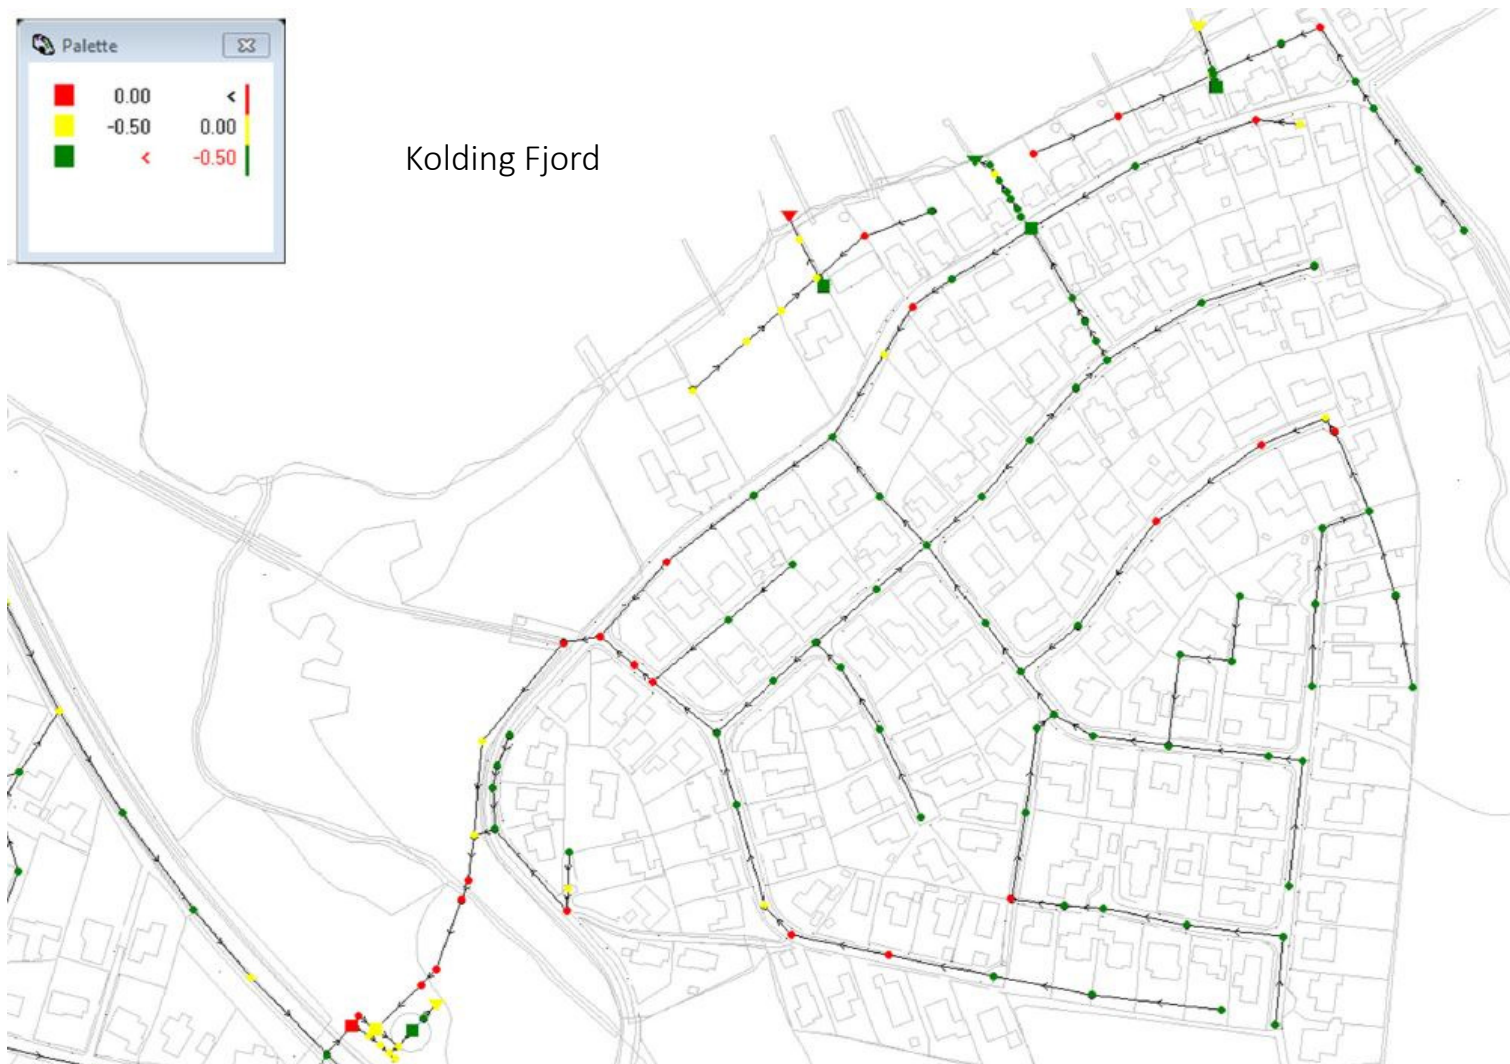
# Opstuvning ved kraftig regn

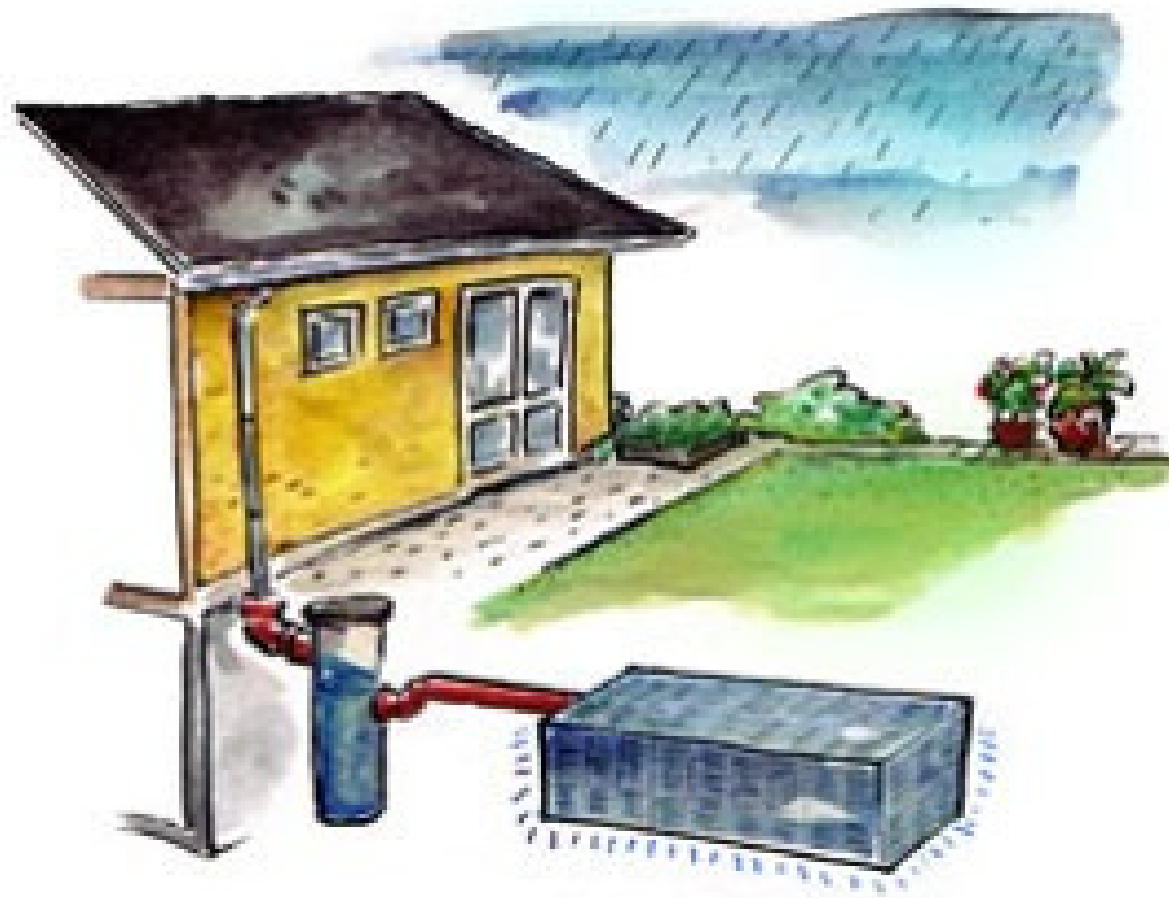
# Rensning og bortledning af regnvand gennem faskine

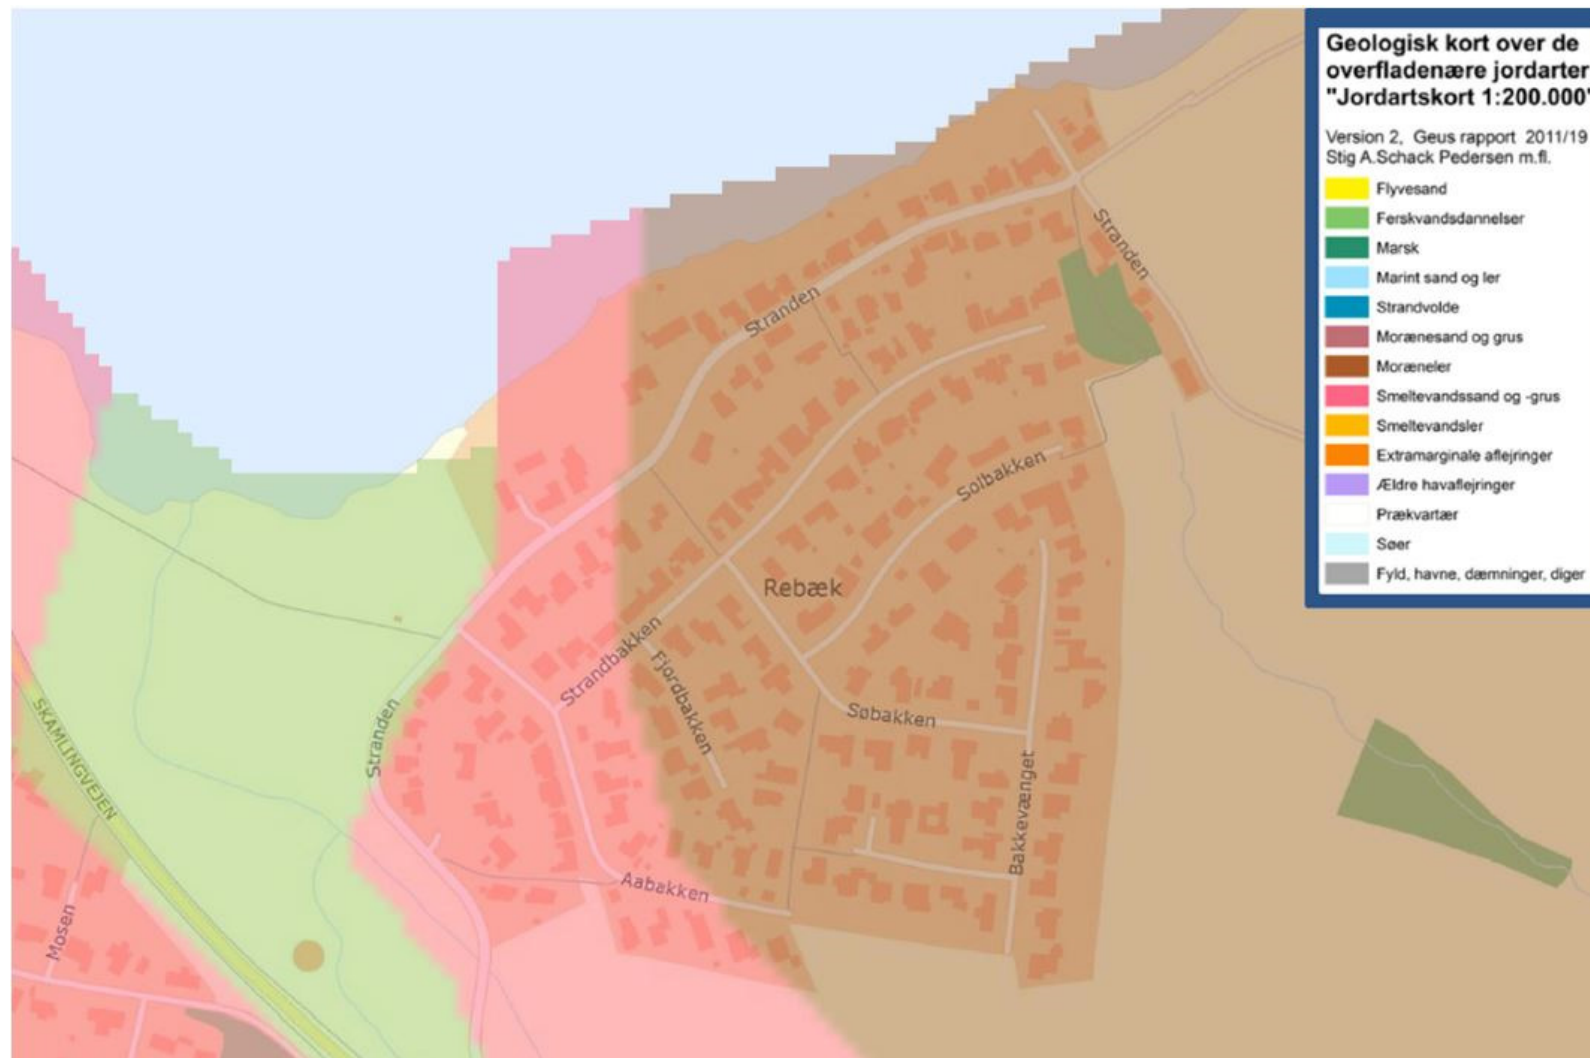
# Jordbundsforhold

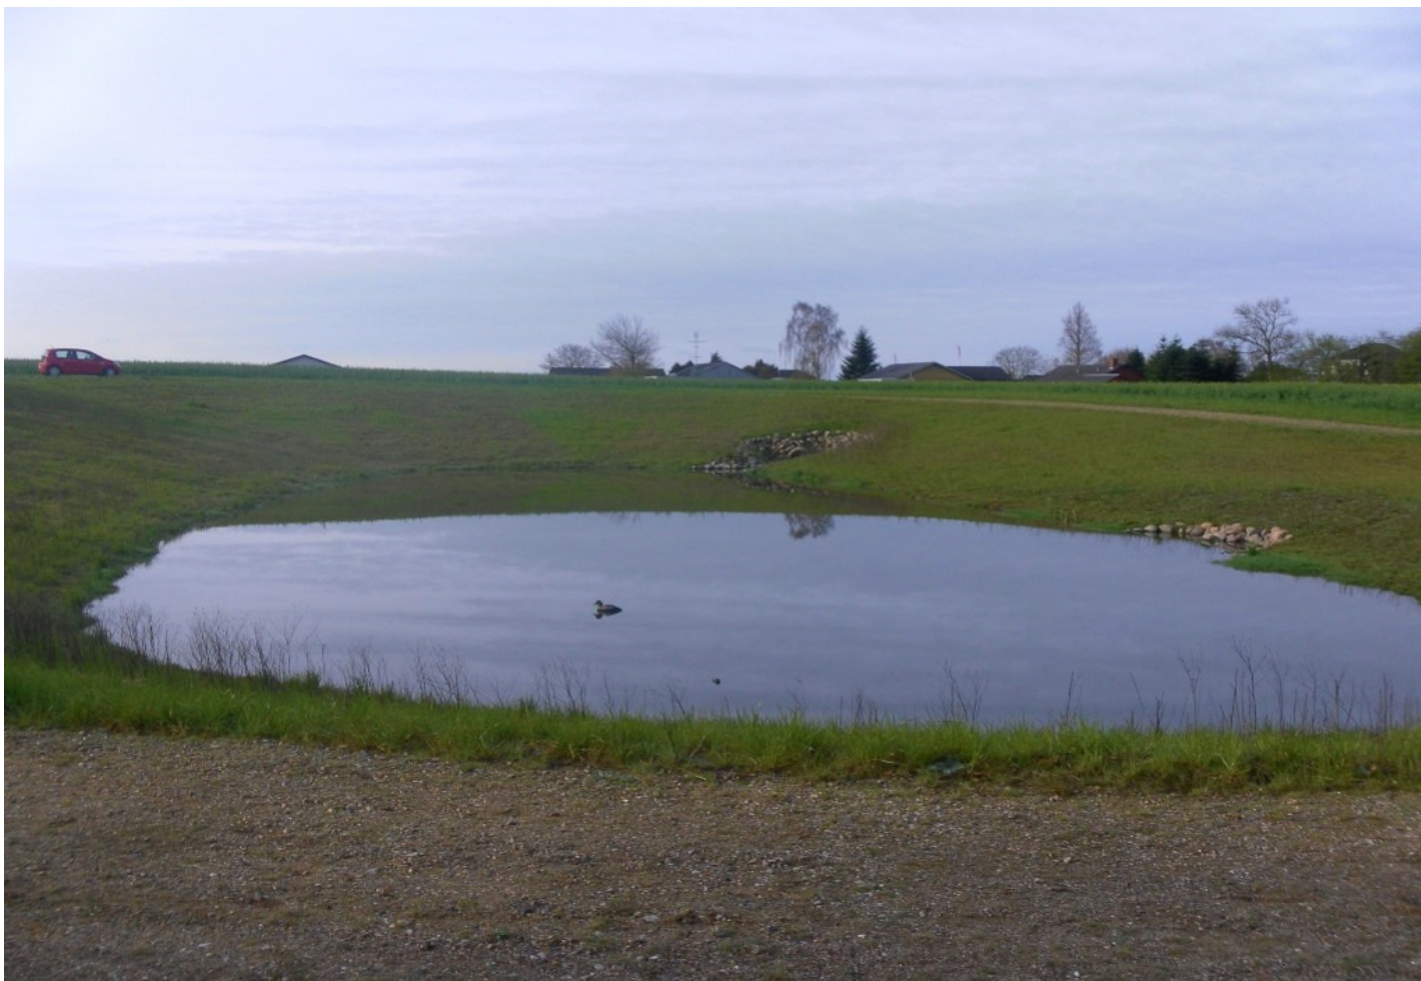
# Rensning og bortledning af regnvand gennem bassin
